SZAKOLY KÖZSÉG TELEPÜLÉSRENDEZÉSI TERV ÖRÖKSÉGVÉDELMI HATÁSTANULMÁNY

Megrendelő: Szakoly Község Önkormányzata
4234 Szakoly, Rákóczi utca 10.

Tervező: Nyírségterv Kft.
Cím: 4400 Nyíregyháza, Bocskai u. 18. sz.
Iroda: 4400 Nyíregyháza, Bocskai u. 18. sz.

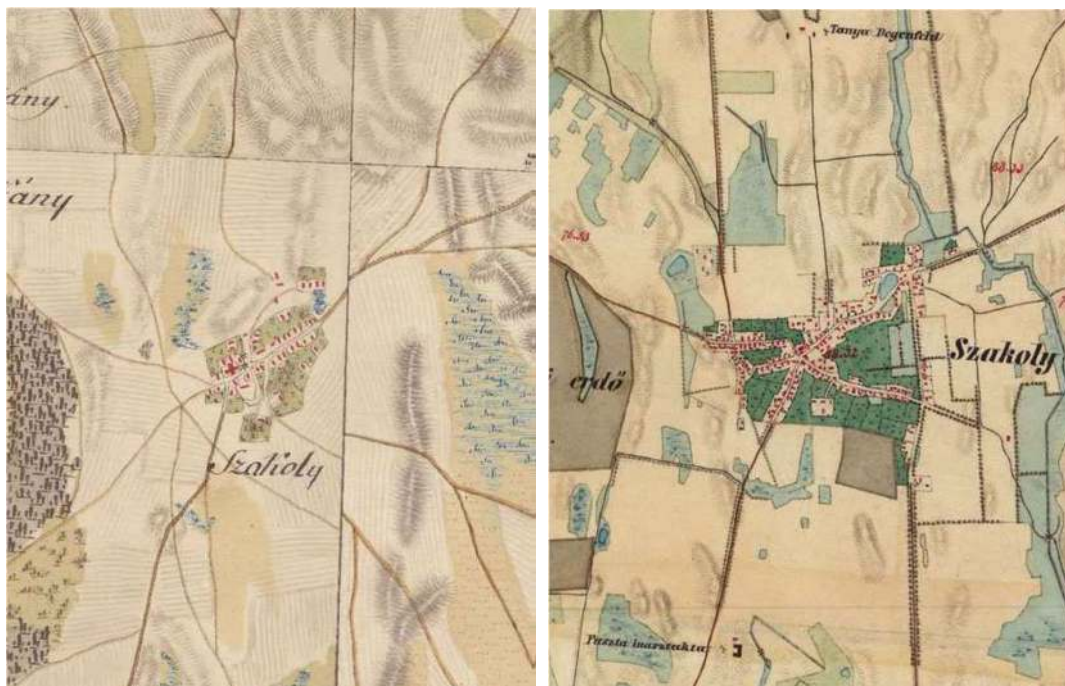
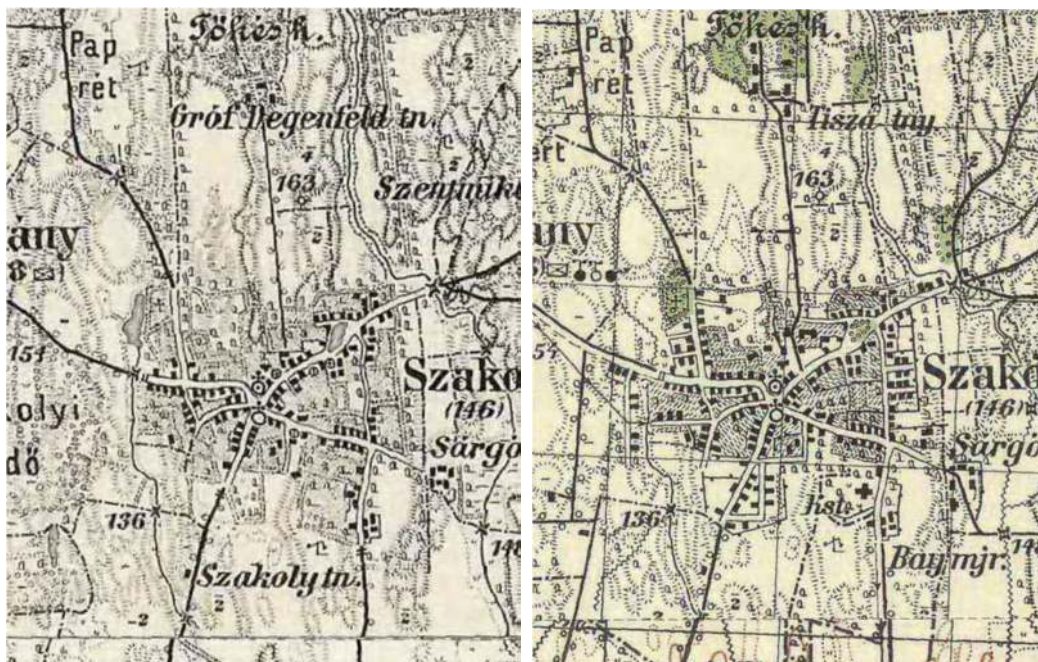
A település tájhasználatának alakulása, változása az I. Katonai felmérés (1782-1785) (1. ábra), a II. Katonai felmérés (1819-1869) (2. ábra), a III. Katonai felmérés (1869-1887) (3. ábra), illetve Magyarország Katonai Felmérése (1941)¹ (4. ábra) történeti térképek vonatkozó szelvényein, illetve a Google Earth közelmúltban készült műholdfelvételein keresztül kerül bemutatásra.

Az elmúlt cca 250 évet felölelő térképi ábrázolások vizsgálatát követően megállapítható, hogy a település jelentős fejlődésen ment keresztül az évek során. A térképeken jól kivehető, hogy a település lakott területeit mezők, legelők vették körül. Alapvető változás a tájhasználatban annyiban várható, hogy az ún. „non food” mezőgazdasági szisztéma alapján előtérbe kerülnek az ipari növények termesztése, ez esetenként színesíti a tájat, mivel nagy felületű virágzó táblák is megjelenhetnek. Ezen mezőgazdasági területekre a nagyipari művelés a jellemző, mely iparág számottevő munkaerőt nem foglalkoztat.

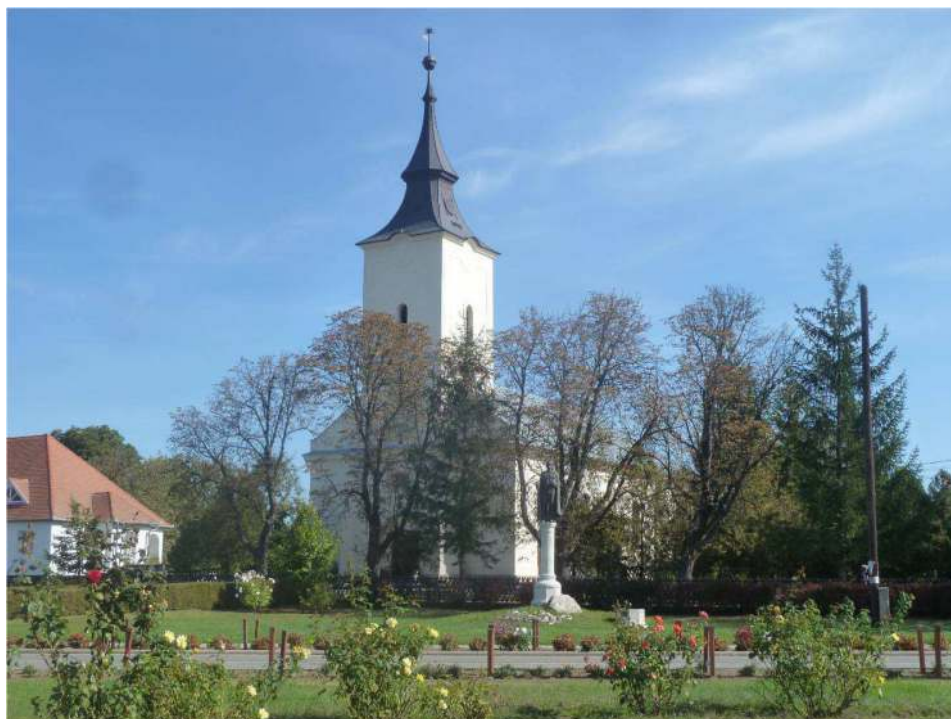
Református templom ex-lege műemléki környezet

Ma a település központjában, utcák körülvette kisebb dombon áll. Egyhajós, hosszházas, trapéz alakú szentélyel, egy homlokzati toronnyal ellátott, nyeregtetős épület. Bejárata a hosszház nyugati oldala elé épített torony alatt nyílik. A torony enyhe rizalittal ugrik ki a hajóból, sarkain támpillérek. Egyenes záródású bejárata felett szegmensíves fülkében építési felirat. Fölötte lizénák keretezte kör alakú zsalus ablak. Harangszinten lizénák között félköríves ablak, fölötte félórapárkány fut körbe. A torony két oldalán félköríves záródású ajtó nyílik. Bádoggúlasívak fedik. A hajóhoz háromszögű oromzattal csatlakozik. A hajó déli oldalán három félköríves ablak nyílik, a szentélyben kettő. A hajó északi falát négy támpillér tagolja. Nyeregtetős épület, melyet kontyolt bádogtető fed.

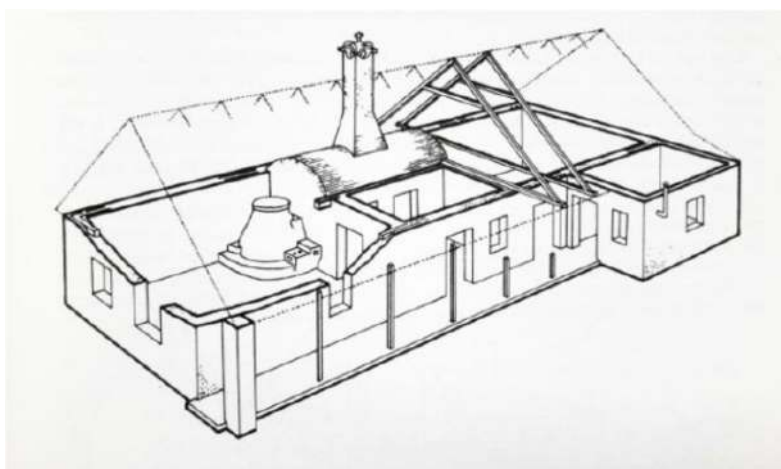
Jellegzetes alföldi ház

Az **épületek rendje** a XVIII. szd. végére úgy alakult, hogy az utcafrontra került a lakóház, melyet 2-3 m-es kiskert választott el az utcai kerítéstől. A többi épület a társadalmi helyzettől függően illeszkedett a lakóházhoz. Szegényebbeknél egy sorban (ház – verem – tyúkól – disznóól - istálló), módosabbaknál az épületek két sorban helyezkedtek el (ház – kút - istálló, velük szemben magtár – sütőház – szekérszín - disznóól, kukoricagóré).

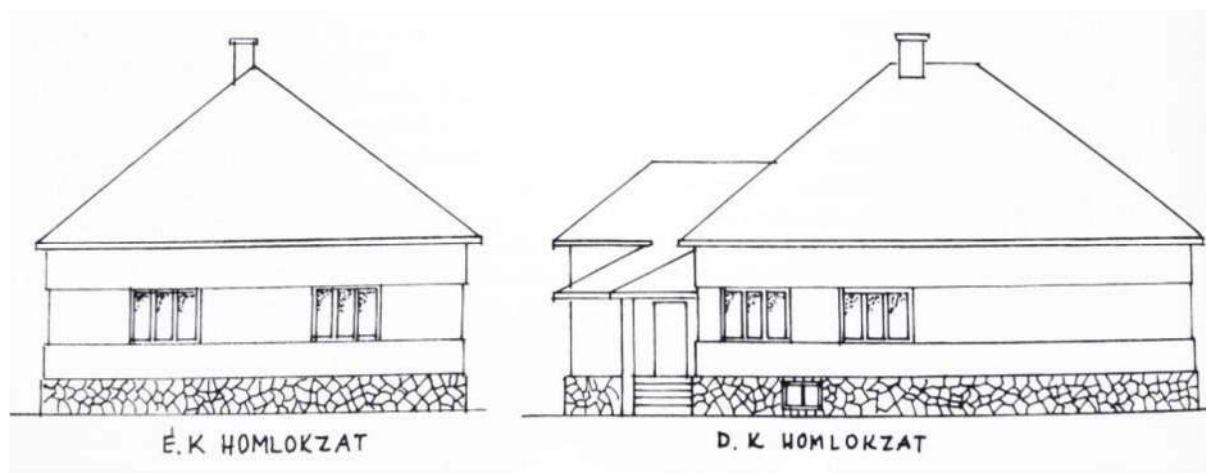
Sátoztetős ház – minta

A téglaházak későbbi építése együtt járt a korábbi formák egyértelmű elvetésével. A hagyományos hosszú vagy egyenes ház helyett, amit minden esetben nyeregtető fedett, az 50-es évek végén, a hatvanas évek elején a négyzet alaprajzú, tornác nélküli, sátoztetős háztípus terjedt el, megdöbbentő egyöntetűségben.

Ezek az épületek léptékükben, formájukban, részleteikben is másak, mint elődeik. Az alaprajzuk teljesen eltér a hagyományos magyar lakóház alaprajzától. Rendszerint az udvari bejáraton és az előszobán keresztül lehet eljutni az utca felé néző két szobába. Az előszoba másik oldalán, az udvari fronton van a konyha, a fürdőszoba és a kamra.

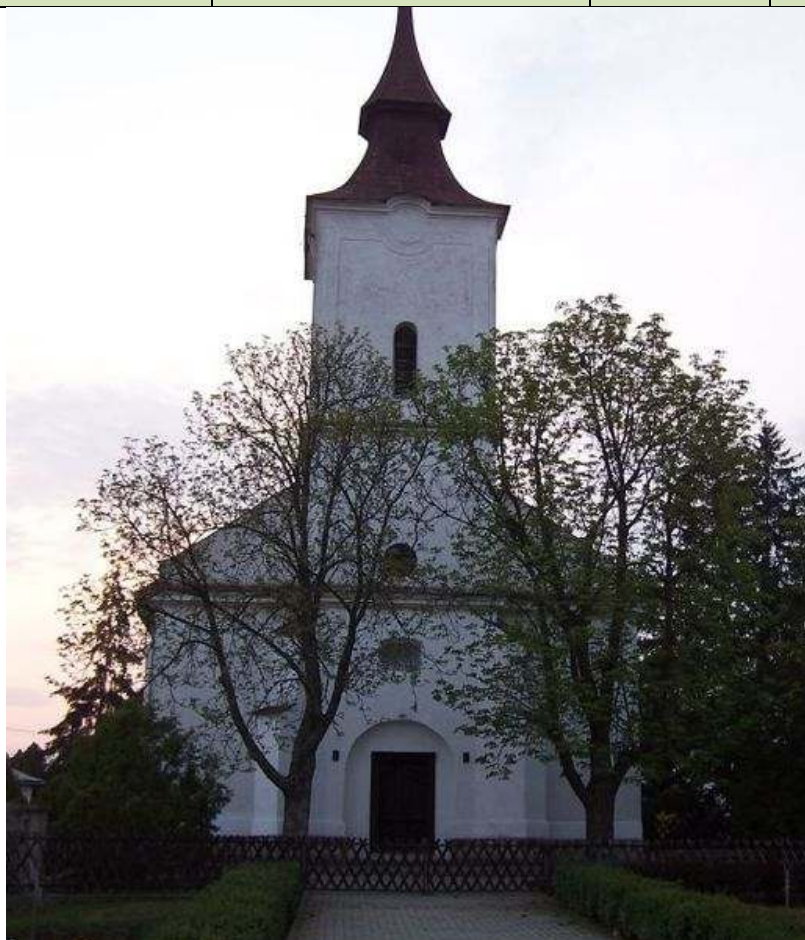
| 1. | Református templom és parókia | 4234 Szakoly, Létai u. 4. | Hrsz.:1 | Helyi egyedi Építészeti örökség és hagyományörzés szempontjából meghatározó emlék |

A torony két oldalán félköríves záródású ajtó nyílik. Bádoggúlsívak fedik. A hajóhoz háromszögű oromzattal csatlakozik. A hajó D-i oldalán három félköríves ablak nyílik, a szentélyben kettő. A hajó É-i falát négy támpillér tagolja. Nyeregtetős épület, melyet kontyolt bádoggúttal fedik.

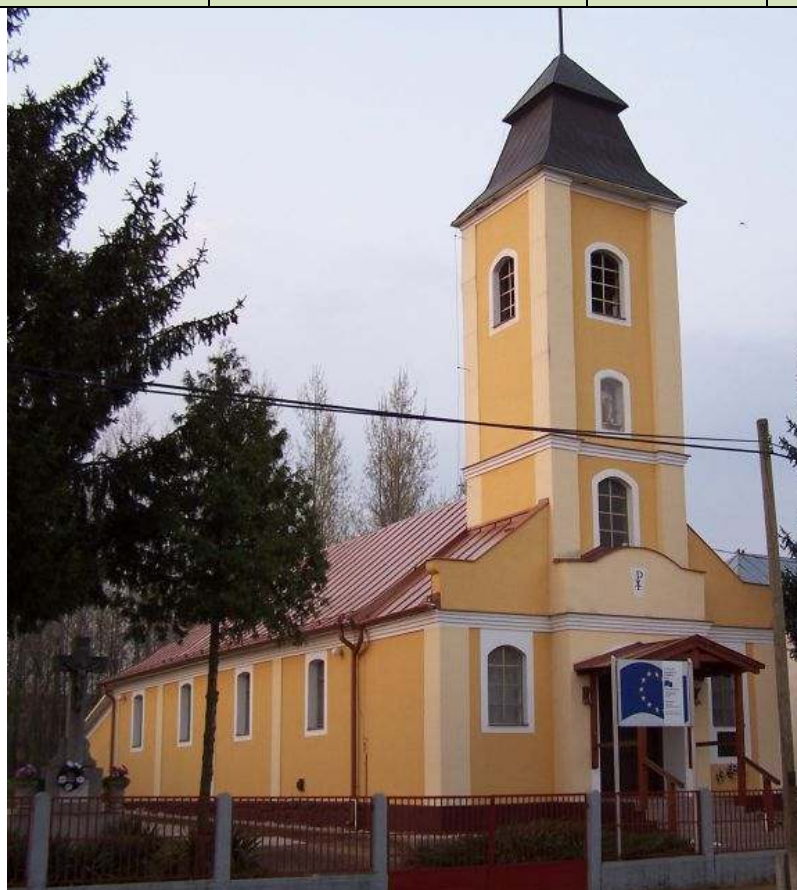
| 3. | Római katolikus templom | . | Hrsz.: 695 | Helyi egyedi Építészeti örökség és hagyományörzés szempontjából meghatározó emlék |

| <p>Leírás</p> <p>A templom 1761-ből való, amikor újjáalakult a napkori anya egyházközség, Apagyot és Sényőt hozzácsatolták leányegyházként. Az 1990-es évek elejére a templom felújításra szorult. Az akkori plébános kezdeményezte az új templom építését, melyet az egyházközség jóváhagyott. A terveket Vaskó Pál mérnök, egri műszaki ellenőr készítette el. A helyi lakosok koruktól függetlenül, munkával, anyagi eszközökkel segítették az építkezést.</p> <p>A Római katolikus templomot 1996. június 23-án, a templombúcsún Bosák Nándor püspök atya Szent László nevére szentelte fel és adta át.</p> | | |

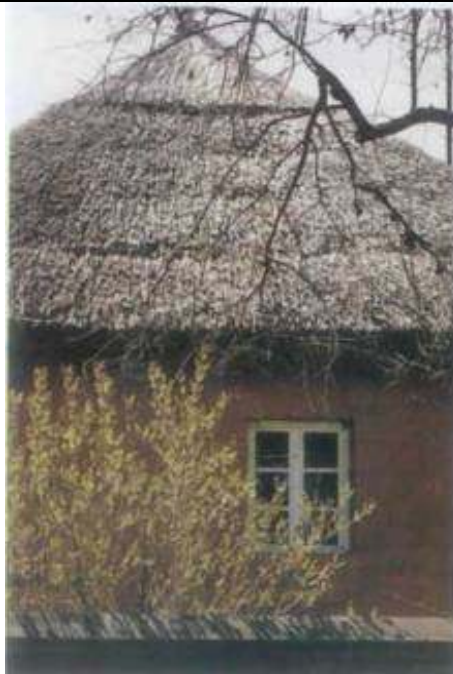
| 4. | Tájház | 4234, Szakoly Esze T. utca 2. | Hrsz.: 326 | Helyi egyedi Építészeti örökség és hagyományörzés szempontjából meghatározó emlék |

| ÉRTÉKELEMZÉS | | |
|---|---|---|
| Veszélyeztetettség | A (nem veszélyeztetett) | hosszú távú fenntartható használata, karbantartása, szükség esetén felújítása biztosított, a használattal járó terhelés a kritikus terhelhetőség határán alul marad |

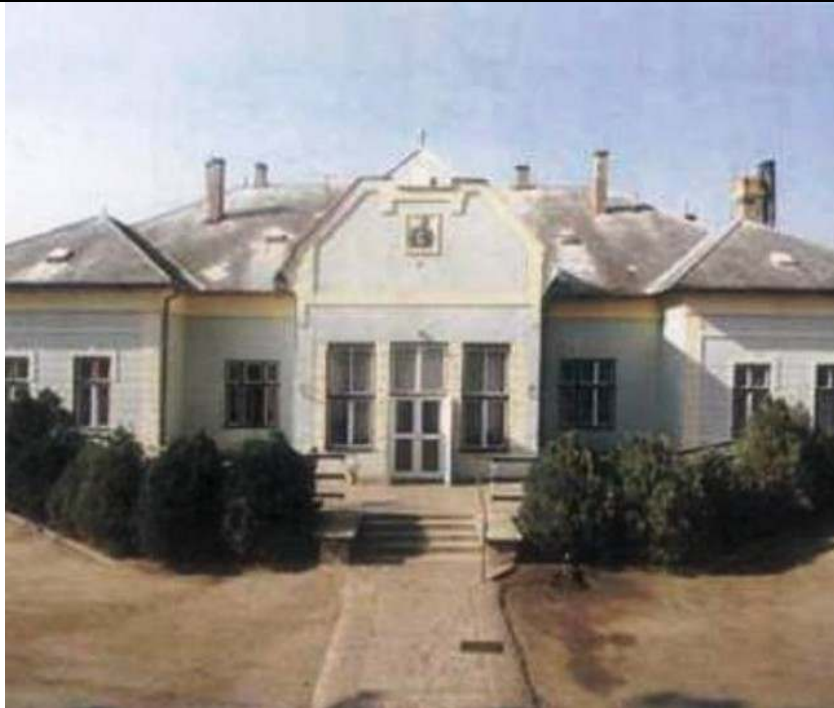
| 5. | Bay kastély | . | Hrsz.: 395 | Helyi egyedi Építészeti örökség és hagyományörzés szempontjából meghatározó emlék |

| ÉRTÉKELEMZÉS | | |
|---|---|---|
| Veszélyeztetettség | A (nem veszélyeztetett) | hosszú távú fenntartható használata, karbantartása, szükség esetén felújítása biztosított, a használattal járó terhelés a kritikus terhelhetőség határán alul marad |

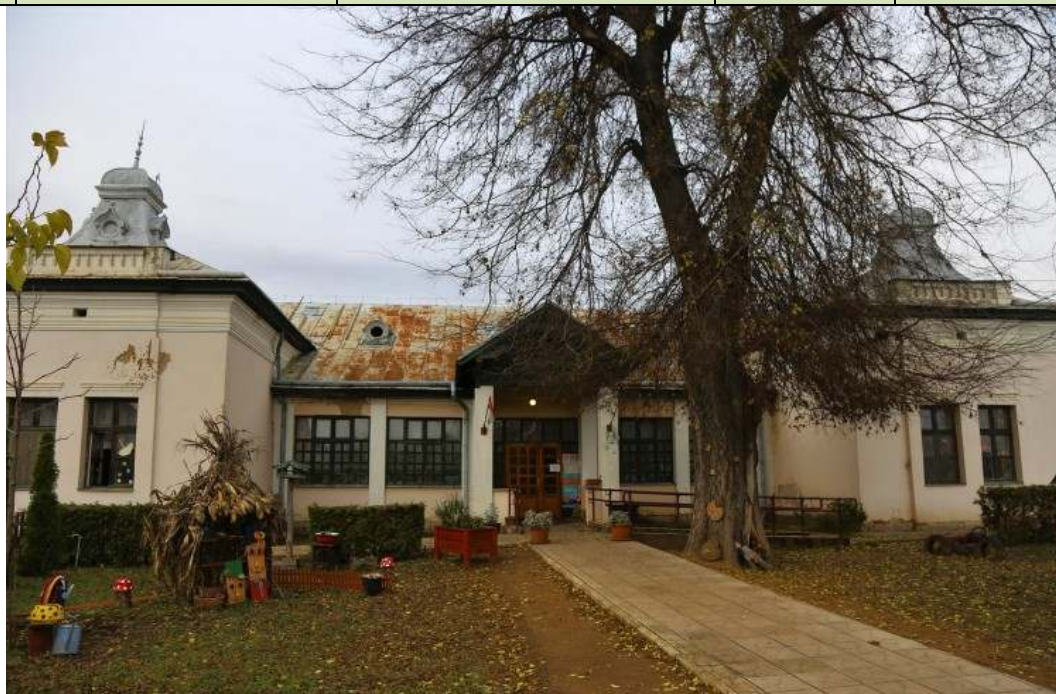
| 6. | Óvoda | . | Hrsz.: 747 | Helyi egyedi Építészeti örökség és hagyományörzés szempontjából meghatározó emlék |

| ÉRTÉKELEMZÉS | | |
|---|---|---|
| Veszélyeztetettség | A (nem veszélyeztetett) | hosszú távú fenntartható használata, karbantartása, szükség esetén felújítása biztosított, a használattal járó terhelés a kritikus terhelhetőség határán alul marad |

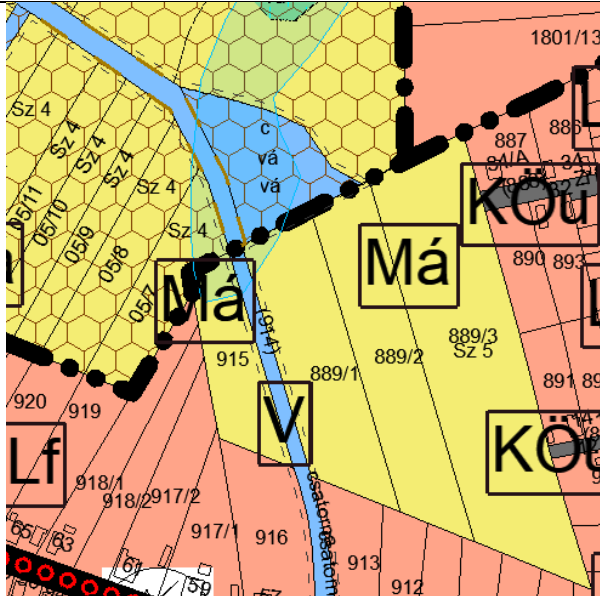
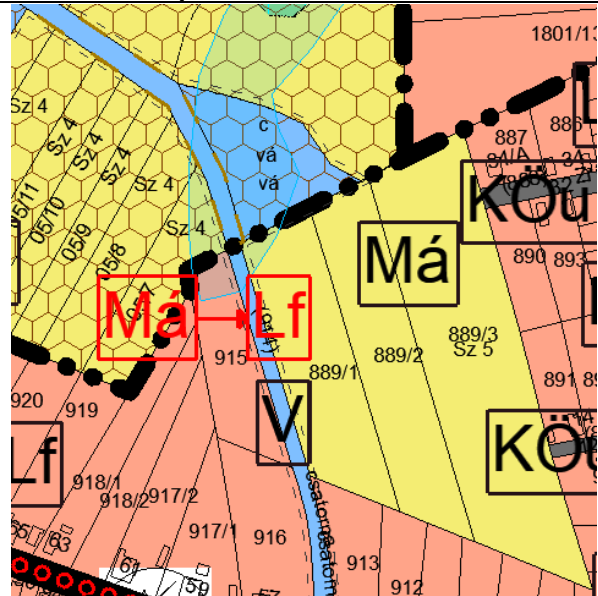
| Tervezett terület-felhasználási egység: | Lf – Falusias lakóterület | Terület nagysága: | 0,2525 ha |
| Meglévő állapot | | Tervezett állapot | |

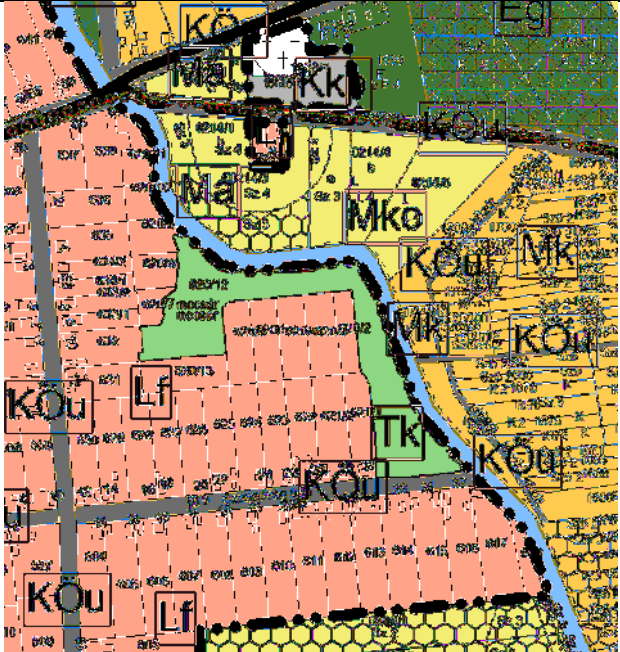
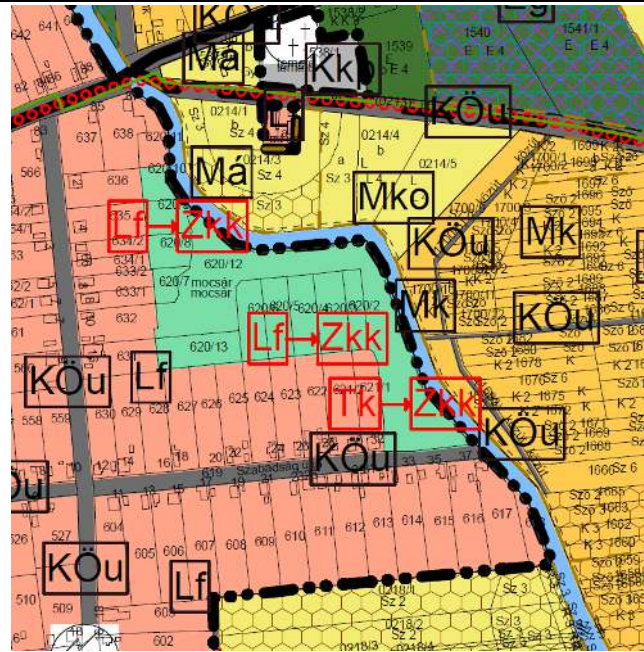
| 03-es számú területmódosítás | | | |
|--|---|---|---|
| Tervezett terület-felhasználási egység: | Zkk – Zöldterület közkert | Terület nagysága: | 1,3450 ha |
| Meglévő állapot | | Tervezett állapot | |

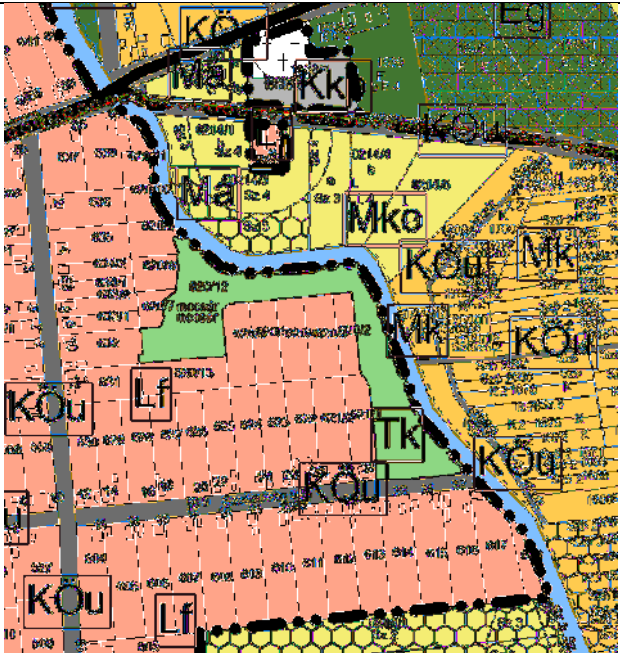
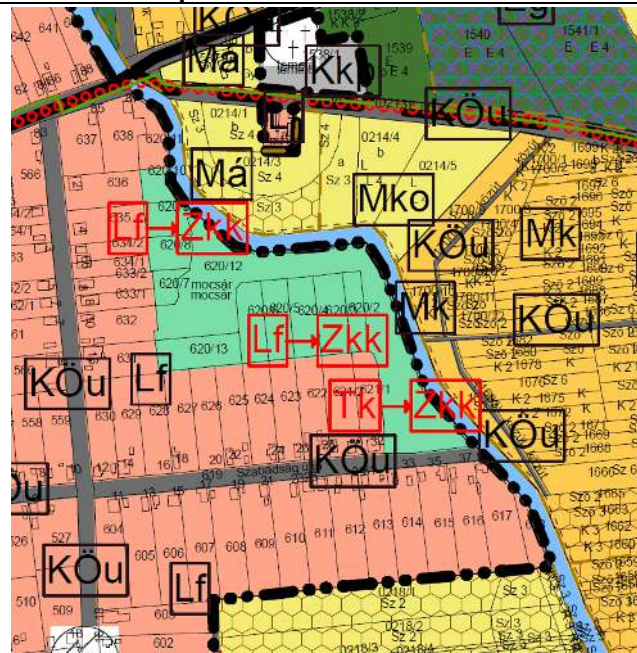
| Tervezett terület-felhasználási egység: | Zkk – Zöldterület közkert | Terület nagysága: | 1,438 ha |
| Meglévő állapot | | Tervezett állapot | |

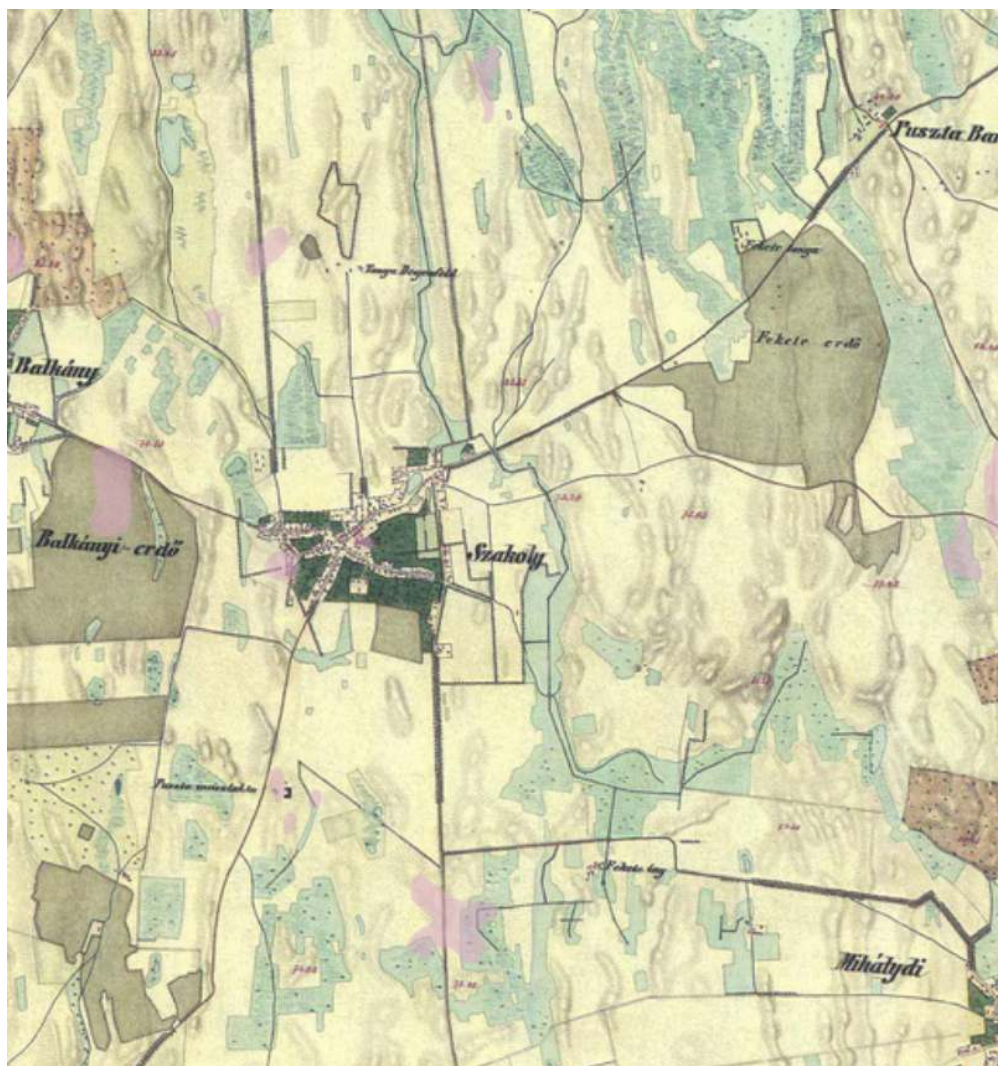
Szakoly község nyilvántartott régészeti lelőhelyei és megtelepedésre alkalmas területeinek ábrázolása II. katonai (1806-1869) felmérésen. (kivágat)
